Kath. Kindergarten St. Katharina, Hussenhofen Sanierung und Umgestaltung des Außenspielgeländes

Bereich Nord, Zugangsbereich und Platzbereich

Erläuterungsbericht zum Vorhaben

BV	Kindergarten St. Katharina Rupert-Mayer-Straße 18 73527 Schwäbisch Gmünd - Hussenhofen
Träger	Katholische Kirchengemeinde St. Leonhard 73527 Schwäbisch Gmünd

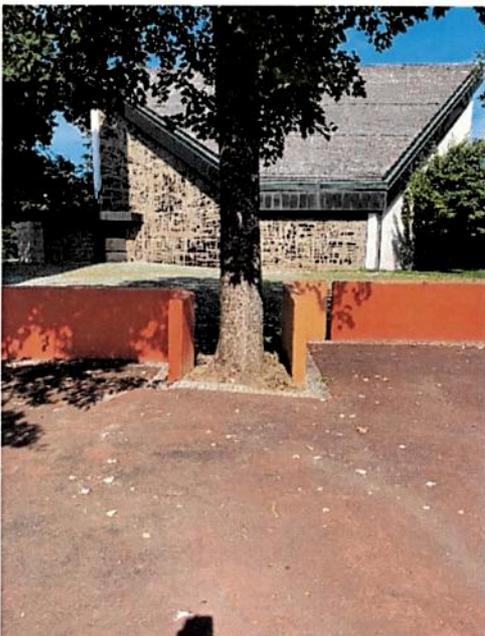
An den engen Baumstandorten haben die Baumwurzeln die Beläge in den Randbereichen angehoben und die Randeinfassungen aus Mosaikpflaster sind aufgrund des Wurzeldrucks stellenweise gebrochen.

Pflasterschäden durch Wurzeldruck

Im Bereich des Baumquartiers Nordost werden die unterwurzelten Randbekantungen ausgebrochen und die Fläche zugunsten einer kleinen Grünfläche, mit bodendeckender Bepflanzung, geöffnet. Die nordöstliche Außenecke wird in die Fläche integriert.

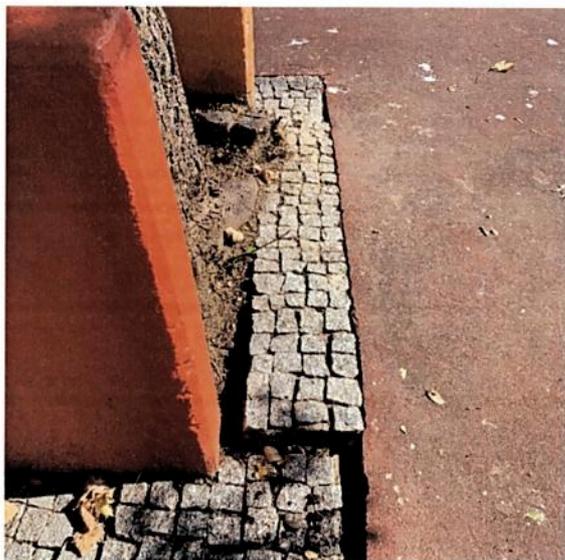
Pflasterschäden durch Wurzeldruck

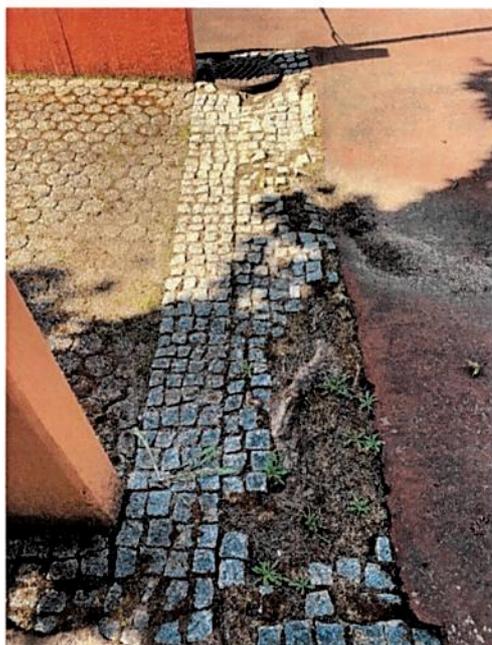
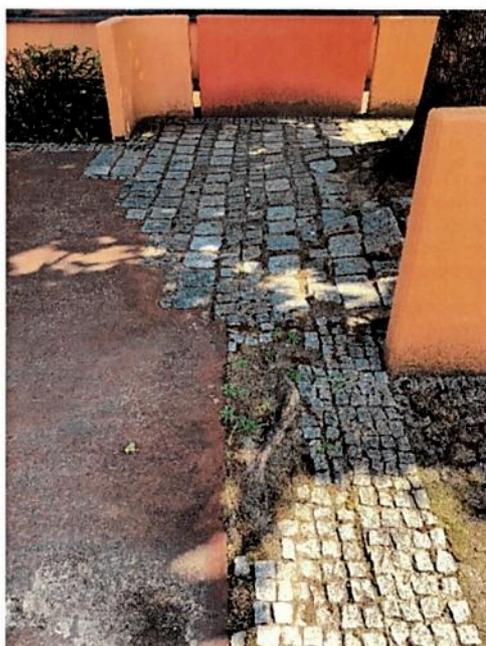
Bereich 2 / Übergang Anschluss Verbindungsweg West

Pflasterschäden durch Wurzeldruck

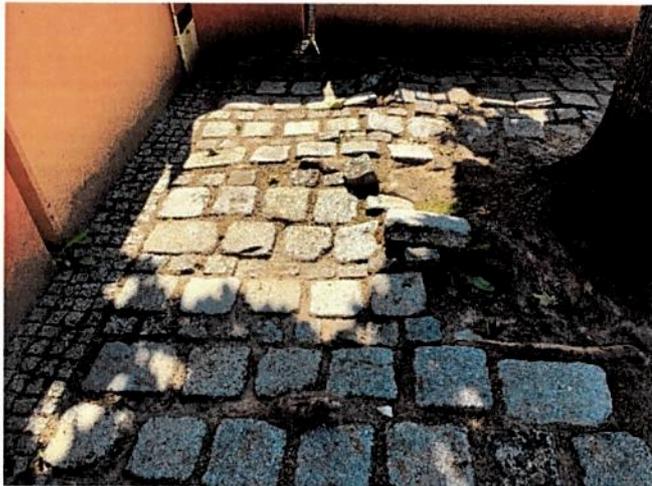
Bereich 3 / Baumstandort Ahorn südwestlicher Bereich

Der Ahorn im südwestlichen Platzbereich, ist zwischen Stamm und Umfassungsmauern mit Granitgroßpflastersteinen ausgepflastert. Die Pflastersteine wurden durch den Wurzeldruck ebenfalls angehoben und weisen Stolperfallen aufweisen. Stellenweise liegen die Pflastersteine lose auf und kleinere Steine werden von den Kindern weggetragen.

Einpflasterung mit Granitpflaster

Im Bereich des Baumquartiers Südwest werden die Pflastersteine ausgebrochen und das Niveau um die Baumwurzeln geringfügig angehoben, mit einem entsprechenden Baumsubstrat (z.B. 0/16 entspr. FLL) für den Standort, einer Kiesmulchung o.ä.

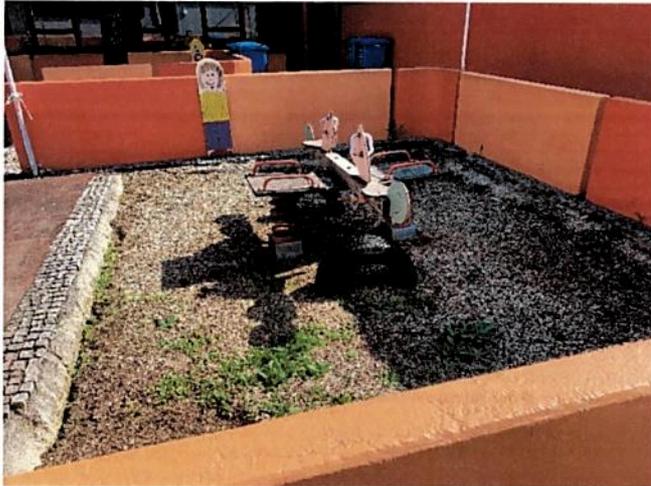
Bereich 4 / Spielbereich mit Federwippe

Im Sicherheitsbereich um die Federwippe wurden als Fallschutzbelag Hackschnitzel eingebaut. Bei Grabungsarbeiten wurden in tieferen Lagen Sandschichten festgestellt. Die Einbaustärke des Fallschutzbelages ist gering und die Fundamente der Spiralfedern liegen frei. Bei der ehemals 4-zeiligen Randeinfassung entlang den Betonelementen ist das Granit-Mosaik teilweise ausgebrochen, nur noch 2-zeilig, und das Fundament liegt frei. Die Bruchstellen weisen scharfkantige Stellen, mit Verletzungsgefahr, auf. Der Bereich ist aus Sicherheitsgründen derzeit gesperrt.

Gesperrter Bereich mit Federwipptier

Der Spielbereich mit Ausstattung Federwippe ist derzeit gesperrt und soll auch nicht mehr aktiviert werden. Der Fallschutzbelag wird ausgebaut und die Randbekantungen ausgebrochen. Die Fläche wird gepflastert, überdacht und teilweise eingehaust, damit die Müllbehälter sicher verwahrt werden und nicht mehr frei zugänglich sind. Des Weiteren soll an dieser Stelle die Möglichkeit bestehen, dass Kinderfahrräder, während der Öffnungszeiten des Kindergartens, sicher abgestellt werden können.

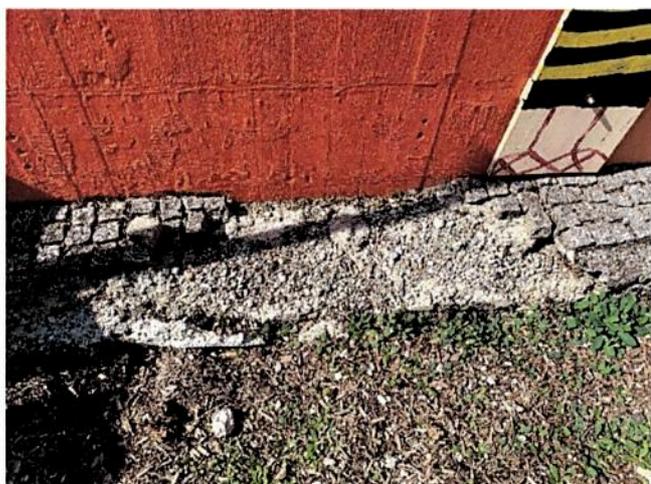
Pflasterausbrüche Randeinfassung
Mosaikpflaster und Freilegung
Fundament

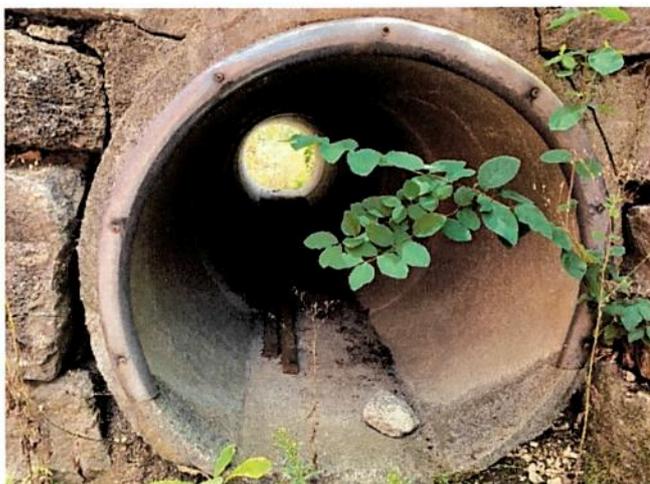
Gegenüber den Gartenausgängen befindet sich ein schmaler Grundstückstreifen, auf welchem vor Jahren ein Bauwerk aus Kriechtunnel (Länge 7 m aus Betonschachtringen), Treppenanlagen, Wegen, Geländeabstützungen, Steg und Rutsche entstand, welches in seiner Gesamtheit nicht mehr den Sicherheitsbestimmungen entspricht.

Kriechtunnel aus Betonschachtringen, Länge 7 m

Die Kriechröhre mit Überbauung und die Reste des ehemaligen Rutschen-Bereiches werden abgebrochen. Da im Außengelände des Kindergartens keine Rasenflächen vorhanden sind, soll an dieser Stelle eine kleine Wiesenfläche entstehen, welche multifunktionell für Freispiele, Ballspiele, Aufenthalt etc. genutzt werden kann, ohne Einbau von weiteren stationären Spielmöglichkeiten. Die entstehende Fläche hat eine Länge von ca. 20 m und eine Breite von ca. 4 m – 4,50 m.

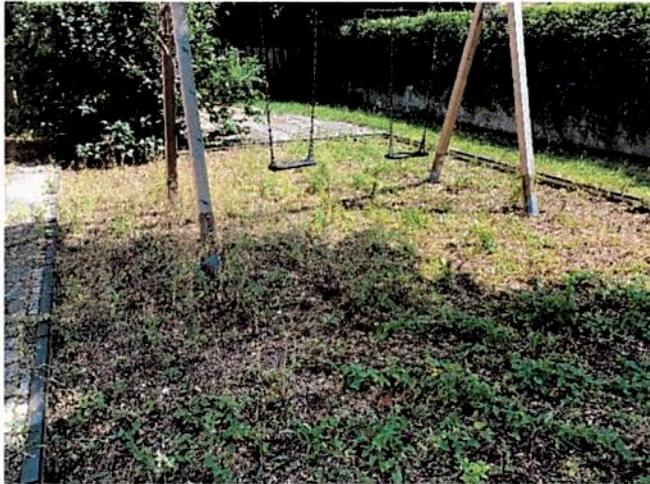
Die Schaukelanlage kann, bedingt durch ihre Lage im gesperrten Bereich, derzeit nicht genutzt werden. Der Fallschutzbelag weist in Folge der Nichtnutzung Ruderalvegetation auf, ist verschmutzt und überaltert.

Die Schaukelanlage wird von einem Ahornbaum überstellt, welcher die Randeinfassung des Sicherheitsbereiches punktuell unterwurzelt und angehoben hat.

Schaukelanlage mit Fallschutz

Die vorhandene 2-fach Schaukelanlage wurde vom TÜV geprüft und kann genutzt werden, sofern das Umfeld entsprechend gestaltet wird und der Zugang gefahrlos möglich ist. Der Fallschutzbelag der Schaukelanlage wird ausgebaut und durch einen zertifizierten Spielplatzbelag erneuert. Die beiden Schaukelsitze sind in einem guten Zustand und können belassen werden. Das Versetzen der Schaukelanlage wurde bei den Planungsüberlegungen in Erwägung gezogen, aufgrund der Kosten und des Zustandes der Anlage wieder verworfen.

Der benachbarte Ahornbaum bleibt als Schattenbaum erhalten. Die Anhebungen der Randbekantungen des Fallschutzbereiches werden wo notwendig und machbar nachgebessert.

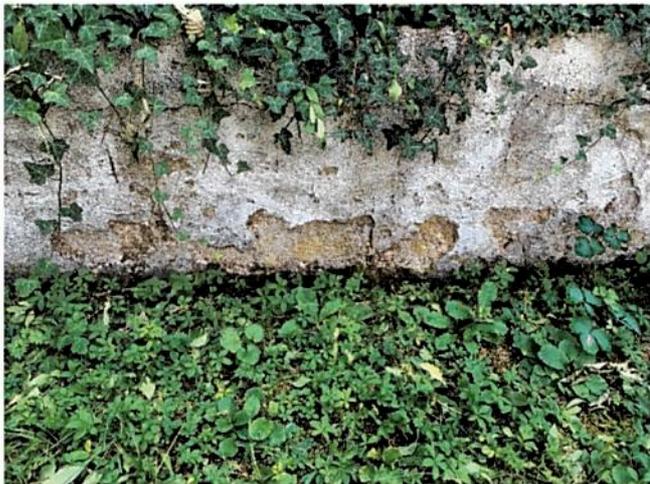
Die Grenzmauer zu den Nachbargrundstücken weist im Erdanschlussbereich stellenweise Feuchteschäden auf.

Grenzmauer, Schäden Sockelbereich

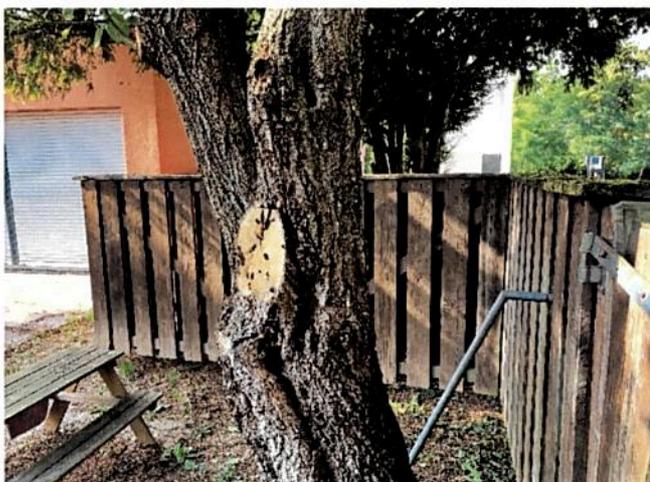
Schädlingsbefall Laubbaum an Zaunanlage

Der aufgeastete Laubbaum am Hartplatz ist bereits von Schädlingen befallen und muss im Rahmen der Maßnahme weichen.

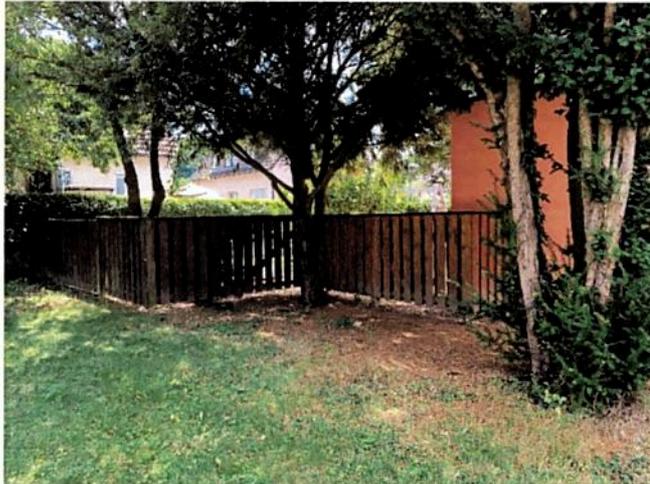
Außerhalb der Zaunanlage befinden sich auf der vorgelagerten Wiesenfläche 2 Eiben mit einer Ausladung von ca. 6 m, mit Überhang auf das Gartengelände des Kindergartens und 2 größere Solitärsträucher, mit Tor-Charakter für Fußballspiele.

Eiben an Zaunanlage mit Überhang

Die beiden Eiben (Giftgehölze), mit Überhang in das Kindergartengelände, werden aus Sicherheitsgründen gerodet.

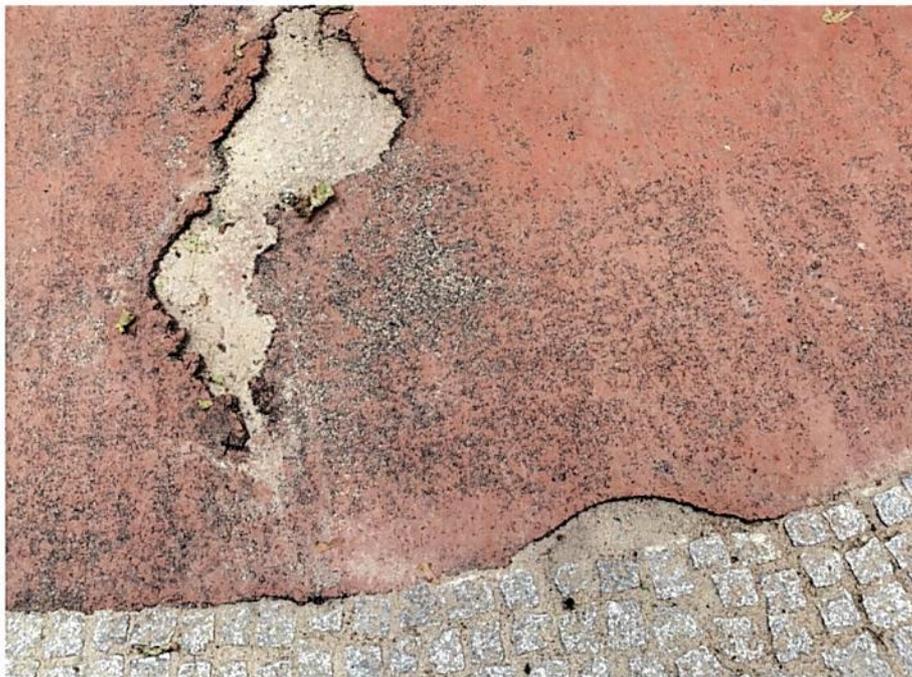
Der Kunststoffbelag ist an den Rändern und in der Fläche punktuell ausgebrochen. Diese Flächen stellen Stolperfallen in der Hauptlaufrichtung dar, da sich der Belag fortschreitend von der Betonplatte löst und aufstellt. Die Basissschicht ist durch Abtrag der Deckschicht an vielen Stellen sichtbar und brüchig.

Schadhafte Stellen

Aufgrund des Beton-Unterbaus und der vorgegebenen Höhensituation ist eine Sanierung nur in ähnlicher Form und mit einer Schichtstärke von max. ca. 10 mm möglich. Nach Anfrage bei Herstellern von fugenlosen Belägen, vergleichbarer Art, muss mit Kosten von mindestens 150 EUR /m² netto, zuzüglich Nebenkosten für begleitende Maßnahmen, ausgegangen werden.
